# Test en Validatie van HeatMatrix technologie voor de (grof) keramische industrie

*((straat)baksteen, keramische dakpan en tegelproductie)*

*TEEI216113*

penvoerder: HeatMatrix Group BV  
medeaanvragers: Rodruza BV, Steenfabriek Engels Oeffelt BV

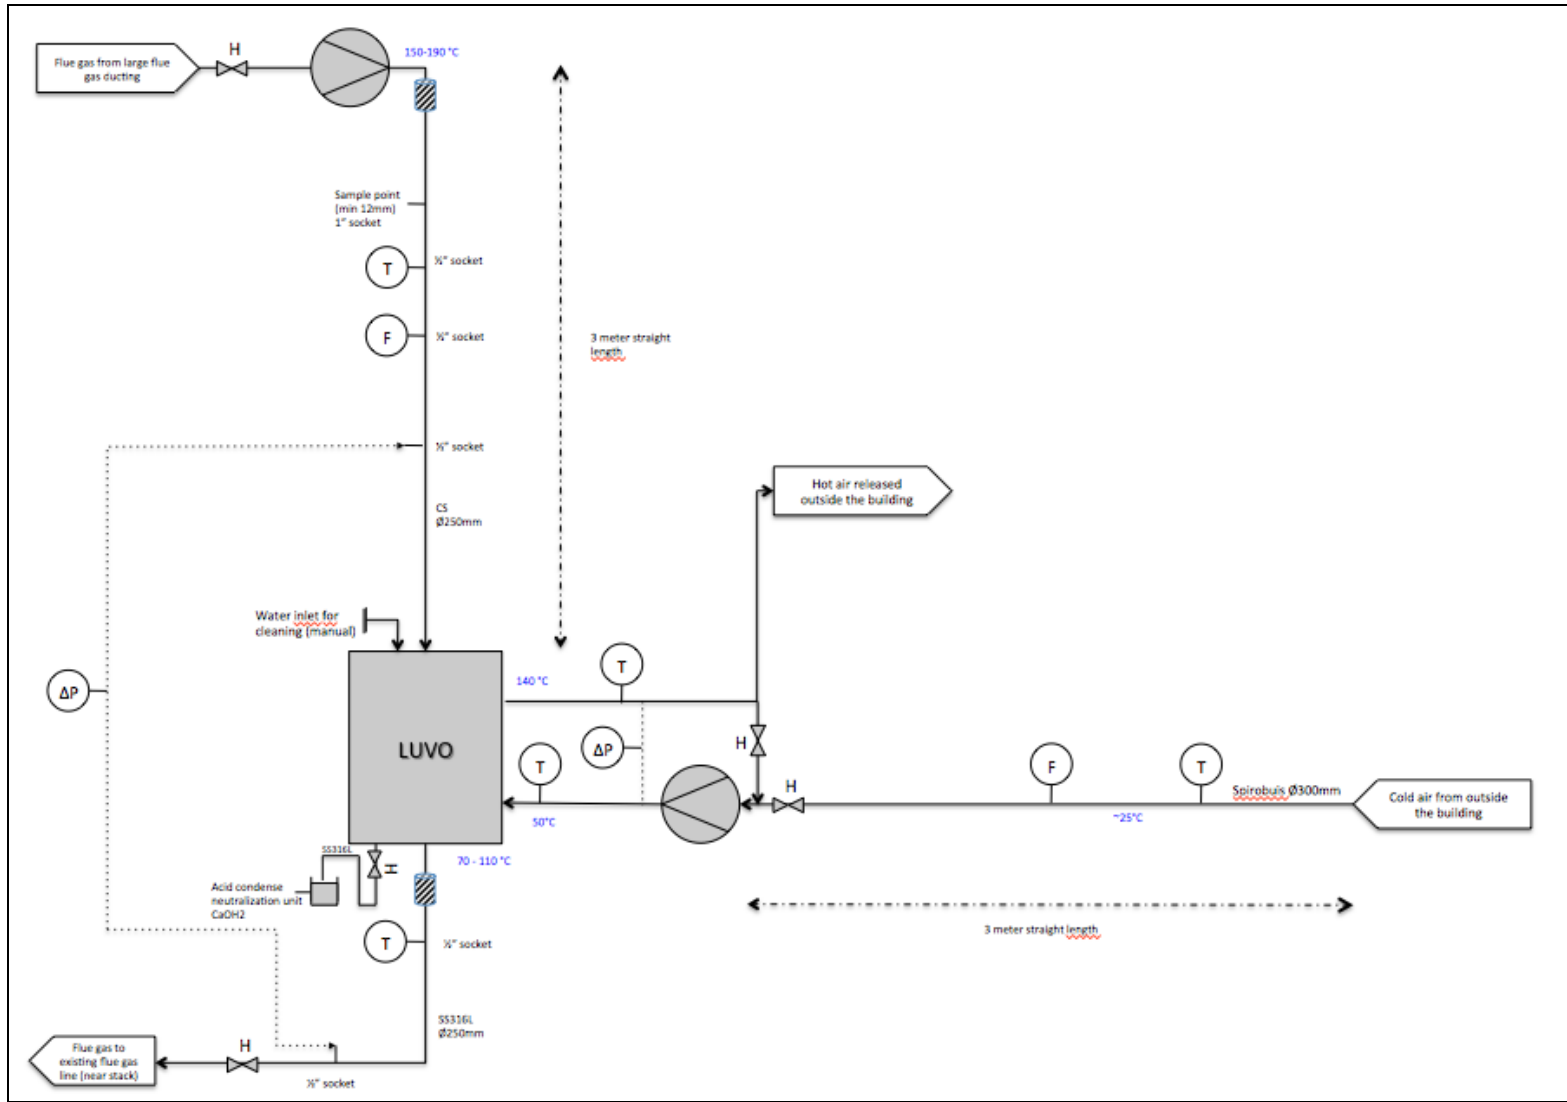
Figuur 3.1: Processchema

HeatMatrix heeft een testinstallatie ontworpen en gebouwd voor het terugwinnen van restwarmte uit de schoorsteen. De installatie staat parallel aan de hoofdinstallatie en kan het bestaande proces op geen enkele wijze beïnvloeden. Een rookgashoeveelheid van 700 - 900 kg/hr gaat door de testopstelling. Dit is ca. 20-25x minder dan in de definitieve situatie. Met een aparte rookgasventilator wordt het rookgas aangezogen uit het hoofdkanaal en door de HeatMatrix warmtewisselaar geleid. Na koeling van het rookgas wordt het weer bijgemengd in het hoofdrookgaskanaal. Met een aparte ventilator wordt buitenlucht aangezogen en door de wisselaar geleid. De verwarmde lucht wordt naar buiten afgelaten. In de toekomstige situatie zal de warme lucht naar de droger of voorwarmer geleid worden. In onderstaande figuren is een processchema, lay-out en foto van de installatie weergegeven.

Tabel 4.1: Metingen in augustus en oktober 2016 bij Rodruza (de metingen zijn uitgevoerd aan de rookgas in/uitlaat en luchtin/uitlaat van de wisselaar, zie fig 3.1)

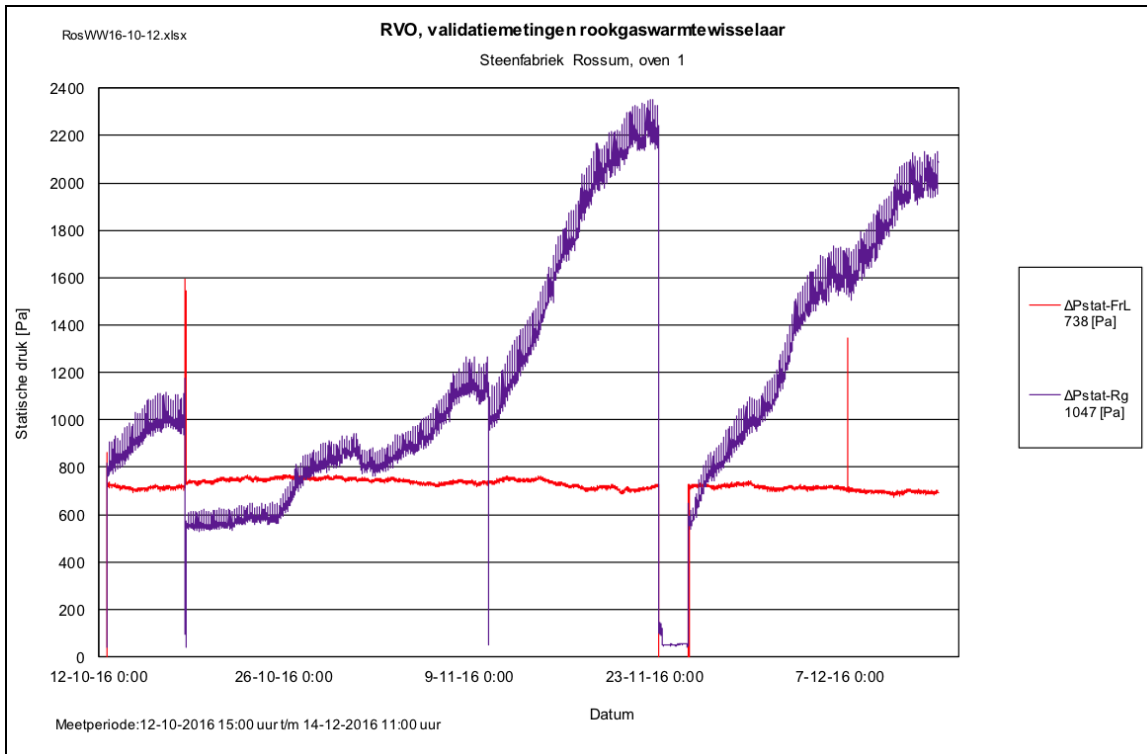
Figuur 4.2: Vervuilingcurves aan rookgaszijde tijdens Rodruza test (zonder in-line reinigen)

Zowel bij Rodruza als Engels Baksteen is vervuiling geconstateerd aan de rookgaszijde van de warmtewisselaar. De luchtzijde is en blijft schoon. Dit blijkt uit het feit dat de drukval onveranderd blijft alsook uit een visuele inspectie. De vervuiling aan de rookgaszijde blijkt in eerste instantie uit toename van de drukval. Visuele inspectie bevestigt de vervuiling. De onderstaande figuur toont in paars de toename van de drukval aan de rookgaszijde. De getoonde curves zijn ten tijde van de test bij Rodruza. Op dat moment werd er nog geen reiniging uitgevoerd tijdens operatie. Voor het reinigen is in dit geval op 23 november 2016 de installatie gestopt en handmatig gereinigd. Na het reinigen is de drukval weer terug naar ca. 600 Pa, zie figuur 4.2

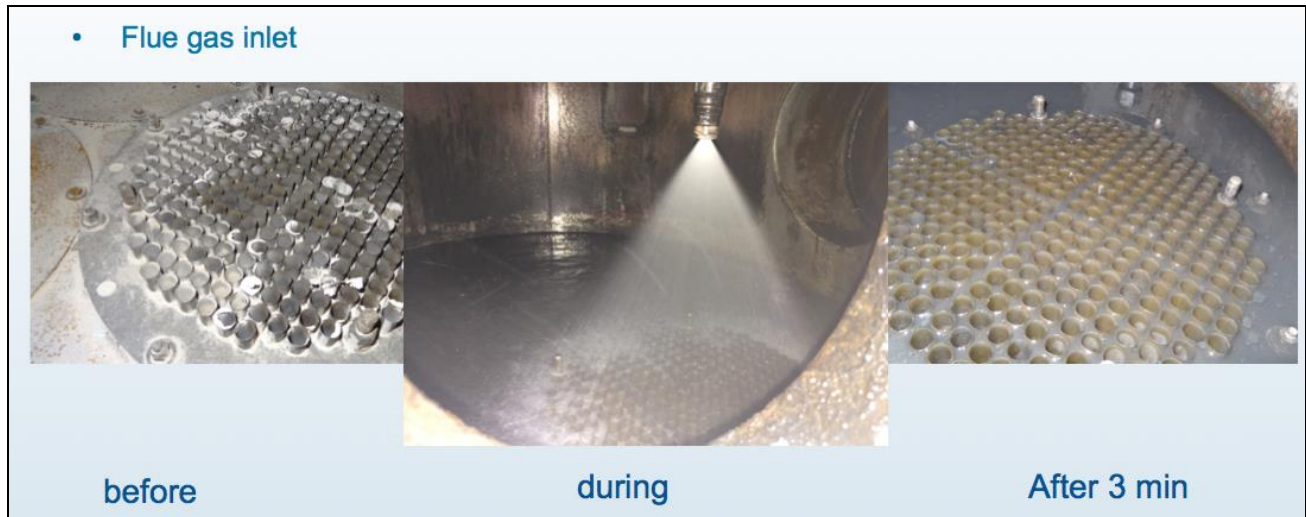
Foto 4.2: Vervuiling bovenzijde bundel.

Zowel tijdens de test bij Rodruza alsook tijdens de test bij Engels Baksteen is vastgesteld dat de optredende vervuiling eenvoudig te reinigen is met koud water. Bij Rodruza zijn er drie emmers water (ca. 25 liter) over de bundel gegoten om de bundel te reinigen. Tijdens het in-line reinigen bij de test met Engels is er eveneens ca. 25 liter waswater opgevangen per reinigingscyclus. De onderstaande foto's tonen de vervuiling aan boven- en onderzijde bundel voorafgaand, tijdens en na reinigen.

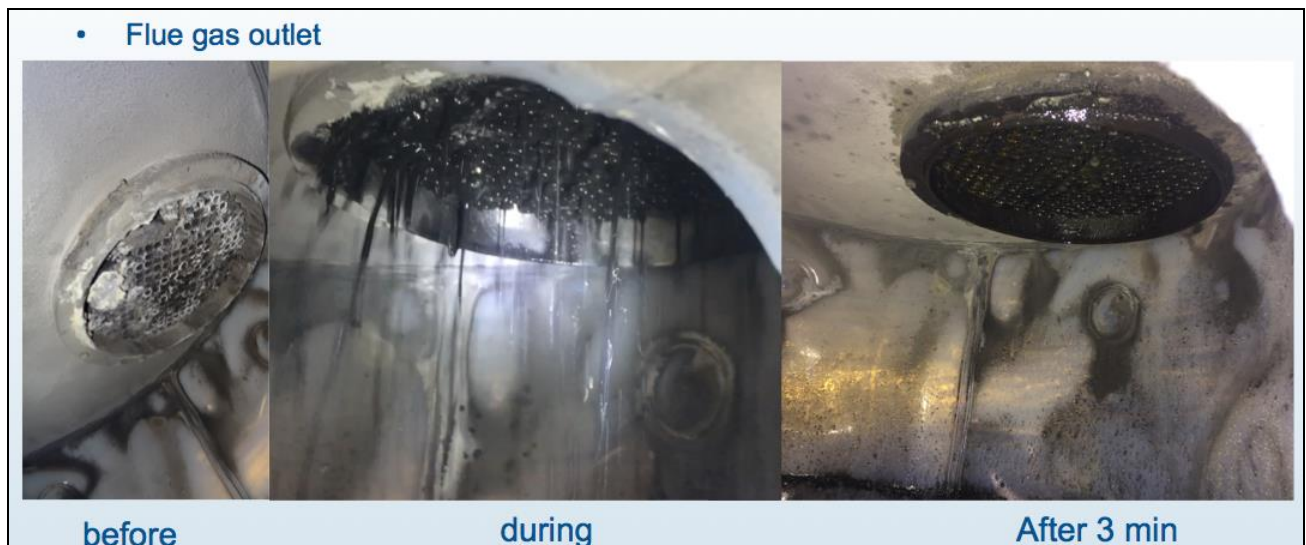
Foto 4.3: Vervuiling onderzijde bundel.

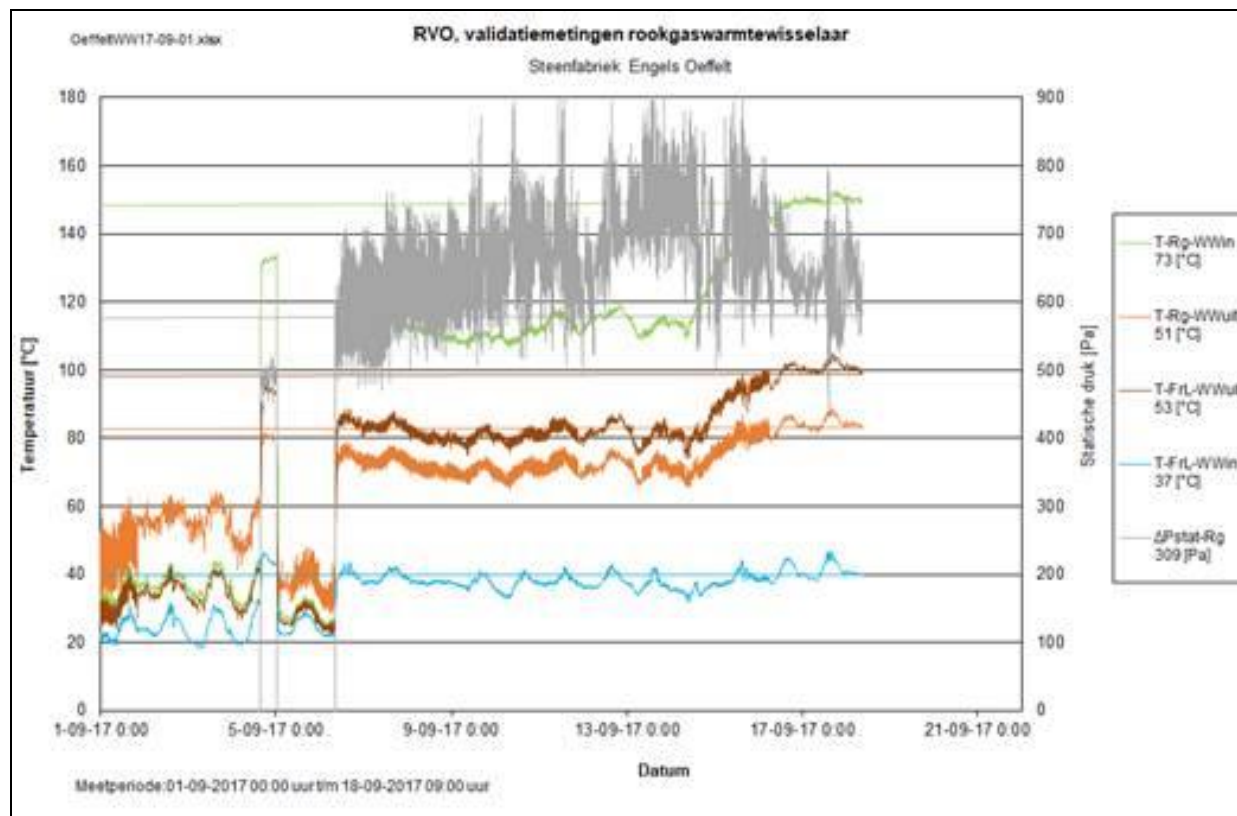
Figuur 4.4: Meetdata test bij Rodruza

Tijdens de tests bij Engels is geconstateerd dat in een periode van ca. 2 weken de drukval toeneemt van ca. 400 Pa (24/8/2017) naar 650 Pa (18/9/2017). De grijze lijn in onderstaande figuur toont de drukvaltoename aan rookgaszijde (van 1/9 tot ca. 8/9 stond de opstelling niet in bedrijf). Door 2x1 minuut te spoelen kan de wisselaar weer schoongespoeld worden. De capaciteit van de sproein nozzle is een functie van de voordruk, capaciteit wordt ingeschat op ca. 10 l/min.

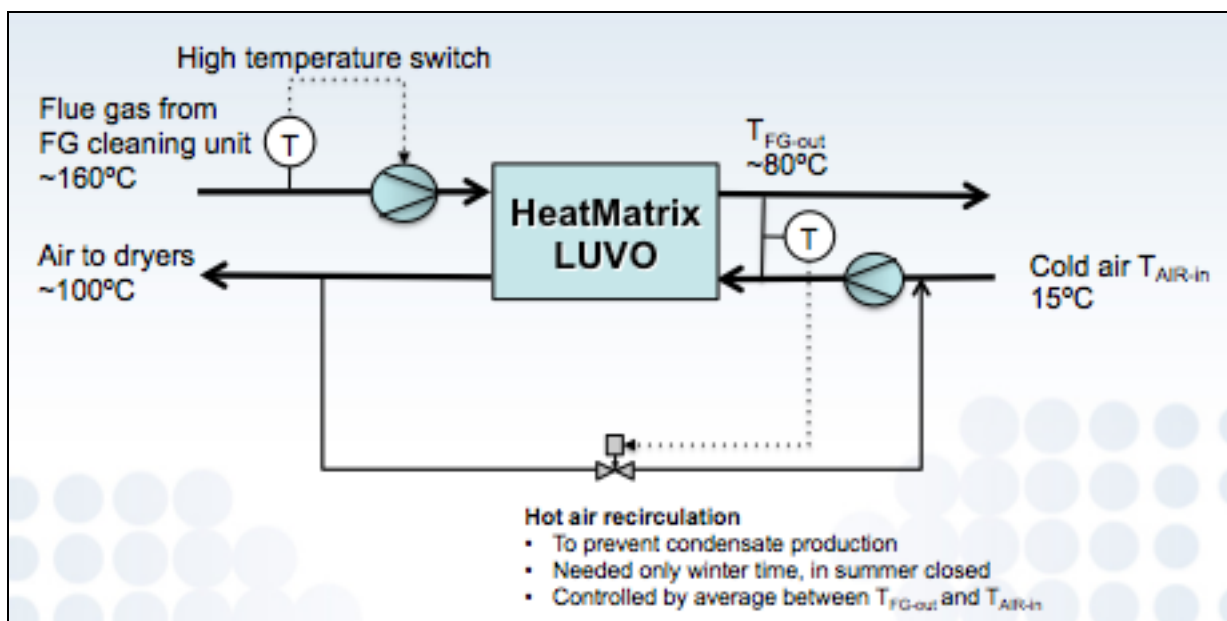
Figuur 6.1 Flowschema testopstelling met by-pass

Het by-pass ontwerp (zie Hot air recirculation in figuur 6.1) van de opstelling is succesvol gebleken. Ook voor de definitieve opstelling wordt geadviseerd om het warmteterugwinstsysteem op analoge wijze uit te voeren. De extra rookgasventilator en luchtventilator zorgen er voor dat de het warmteterugwinstsysteem geheel zelfstandig functioneert en geen (drukval, betrouwbaarheid) effect heeft op de bestaande installatie. Tevens kan de capaciteit van het warmteterugwinstsysteem zo groot ontworpen als noodzakelijk is aan de warmte vragende kant.
