# Eindverslag Demonstratie energie-innovatie

## Verslimmen Netwerken Lekdetectie

Het demonstratieproject is uitgevoerd op het warmtenet van Eneco te Utrecht. Hieronder valt 292km van het primaire netwerken aan aan- en afvoerleidingen in de Utrechtse gemeente. Hieronder is een overzichtskaart weergegeven van de omvang van het betreffende warmtenet.

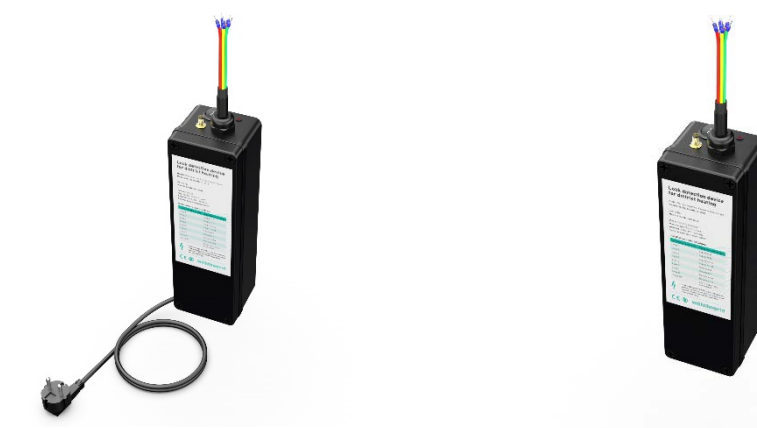
*Figuur 1: Lekdetectie sensoren (links 230V gevoed, rechts met batterij)*

Dit werkpakket is gerealiseerd. Hierbij moet opgemerkt worden dat de experimenten hebben aangetoond dat het temperatuur verschil te klein is om de lekdetectie sensor zonder batterij te laten functioneren. Er zijn verschillende TEM (Thermo-electric modules) geprobeerd. De opgewekte spanning is echter te laag om de sensor zijn meting te laten uitvoeren. Dit heeft ermee te maken dat er 250V geproduceerd dient te worden voor het uitvoeren van een goede isolatieweerstandsmeting.

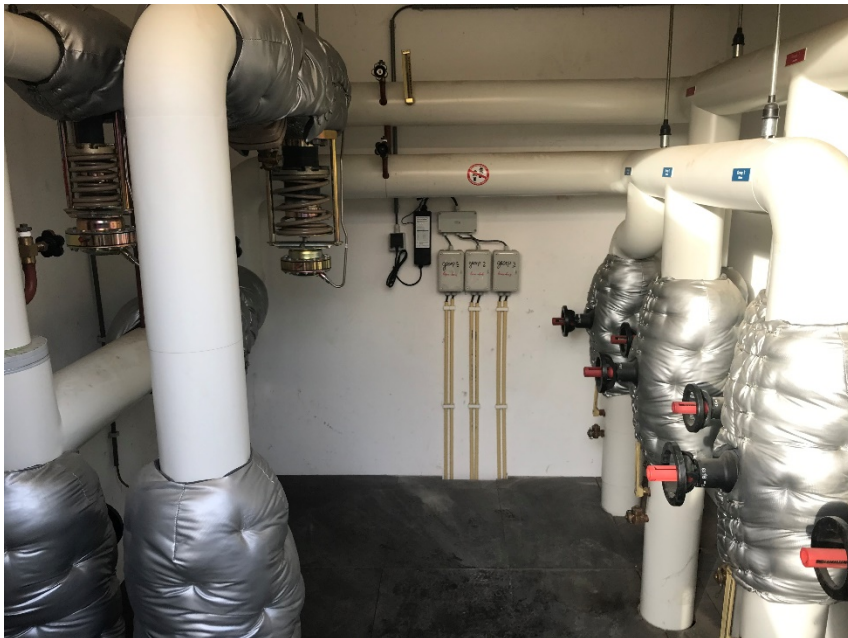
Figuur 3: Voorbeeld lekdetectie sensoren geïnstalleerd in een WOS Leidsche Rijn

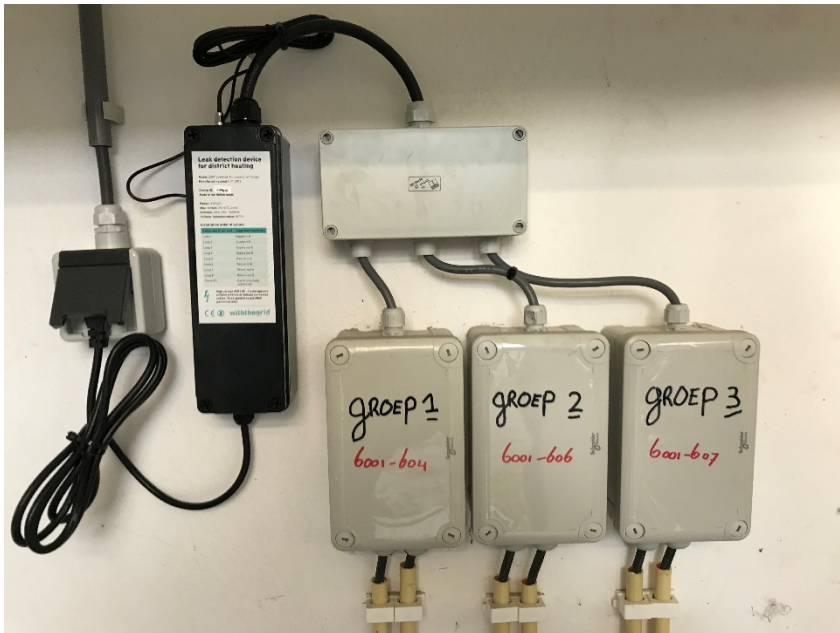
Figuur 4: Detailfoto installatie

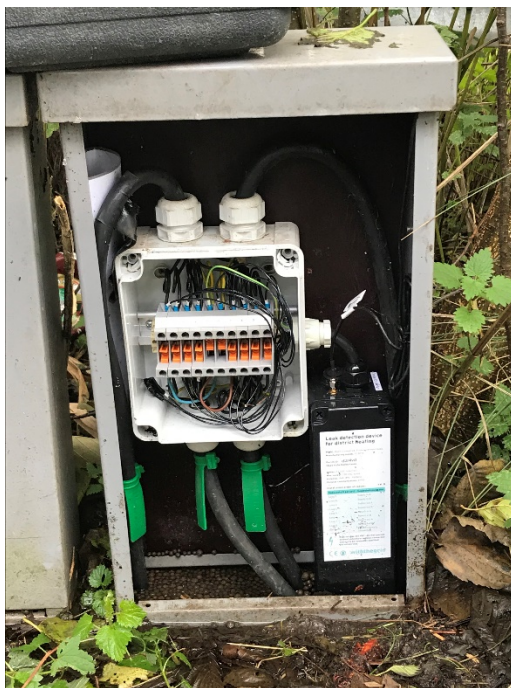
Figuur 5: Installatie voorbeeld #2

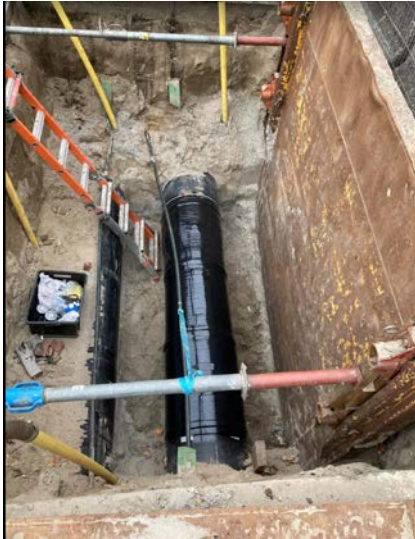
*Figuur 9: Voorbeeld van herstelwerkzaamheden aan de warmteleidingen*

We hebben via de online real-time tool die gekoppeld is aan onze leidingregistratie ook nieuwe inzichten verkregen over het warmtenet. Bijvoorbeeld de verhoudingen van foutmeldingen (en dus ook de staat van de leidingen) per gebied, bouwjaar van de leiding, of diameter. Nu de sensoren hangen zien we meer dan dat we voorheen zagen, dit maakt dat we nu een lijst hebben met herstelwerk. Deze lijst is geprioriteerd en in gang gezet bij onze service provider om daar de isolatie van de leidingen te herstellen.
